# Projetos de Reabilitação de Pontes Históricas em Aço no Brasil

*Hermes Carvalho\**

## Resumo

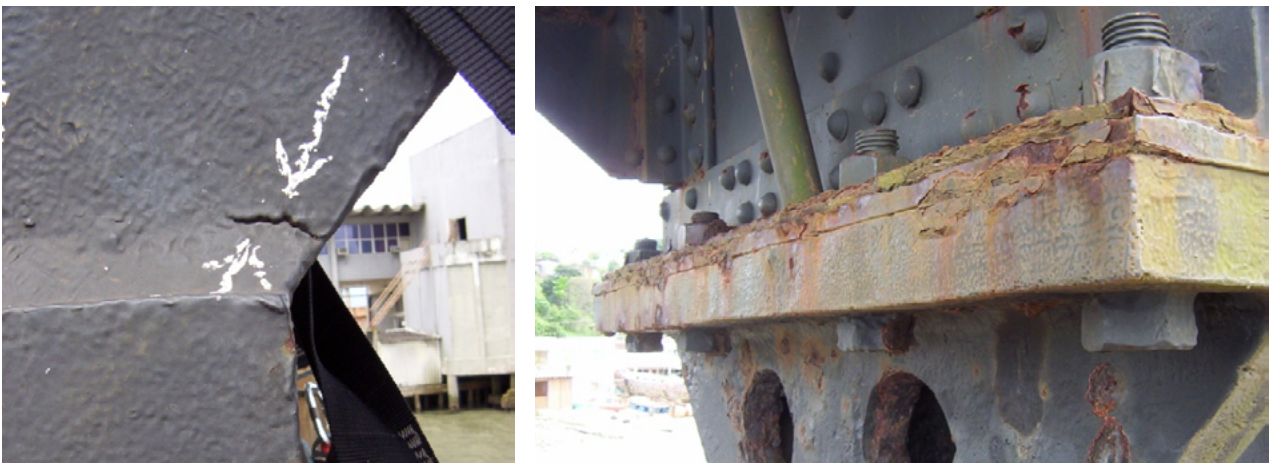
As últimas inspeções visuais foram realizadas entre os anos de 2009 e 2013. A Figura 2 apresenta fissuras e o estágio avançado de corrosão nas bases dos pilões. A corrosão acentuada do tabuleiro metálico é apresentada na Figura 3.

**Figura 2** – Fissuras e elevado estágio de corrosão das bases dos pilões.

Diante do elevado estado de corrosão encontrado e de verificações dos níveis de tensões atuantes nos elementos da estrutura (com espessuras reduzidas devidas à corrosão), foi constatada a necessidade da troca dos principais elementos estruturais, tais como: barras de olhal, selas, bases dos pilones, pendurais, tabuleiro e diversos elementos da treliça.

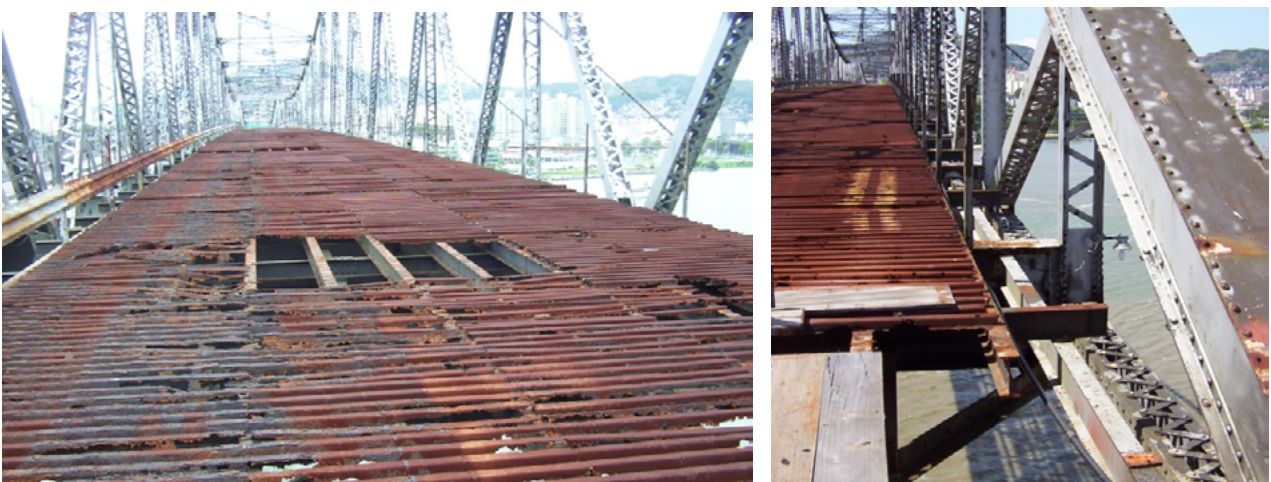
**Figura 3** – Elevado estágio de corrosão do tabuleiro metálico.

As estruturas de aço que compõem a ponte Hercílio Luz foram as mais afetadas pela ação do tempo. O tabuleiro, inicialmente construído com longarinas metálicas e pranchas de madeira, será substituído por placas ortotrópicas de aço.

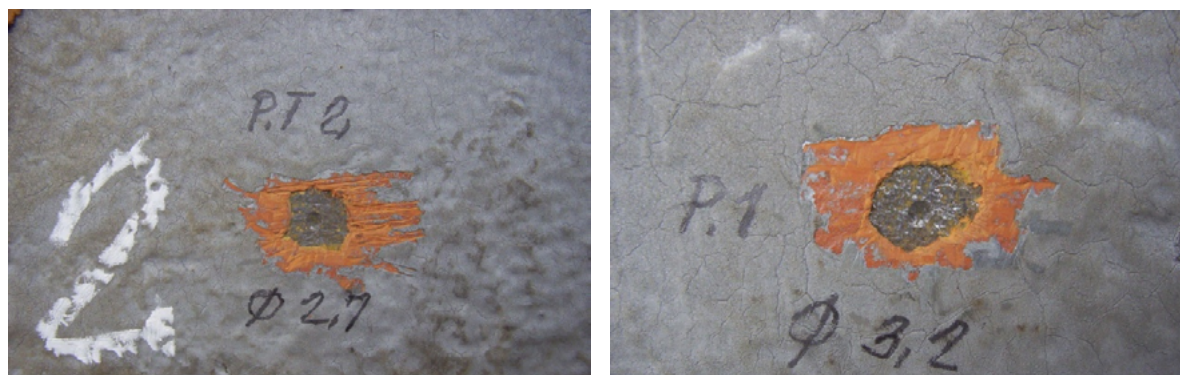
havia registros da composição dos aços utilizados na construção. Para a caracterização dos aços presentes na estrutura, foram realizados ensaios de dureza nos pilones, barras de olhal, selas e elementos de treliça, conforme a norma ASTM (ASTM E140-05e1, 2005) e apresentado na Figura 4. A partir da caracterização foram determinados os limites de escoamento dos materiais, necessários para as verificações de resistência dos elementos.

**Figura 4** – Medições de dureza nos principais elementos da estrutura.

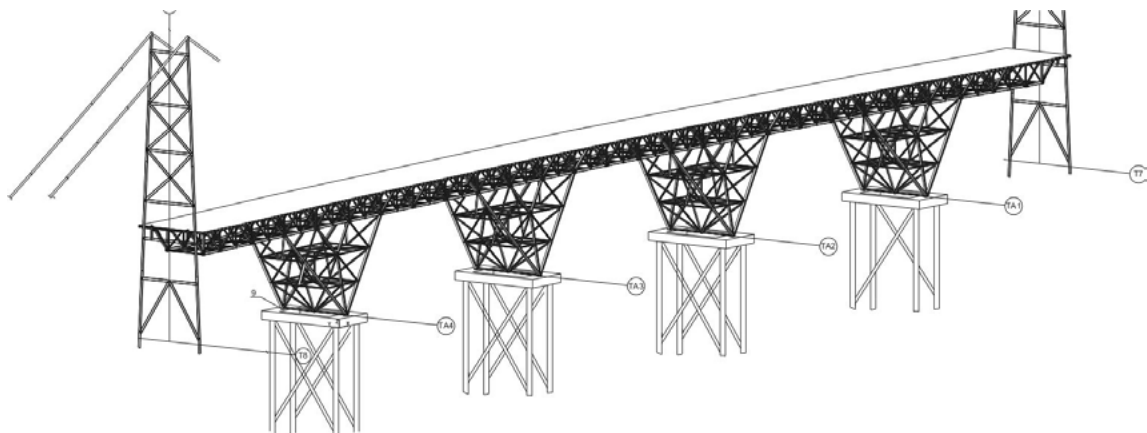
**Figura 5** – Estrutura inferior auxiliar de sustentação do vão central.

do estado de solicitação nula nos elementos. Assim, foi elaborada uma solução contemplando uma estrutura auxiliar de sustentação, localizada sob o vão central, tornando assim toda a operação de recuperação segura, uma vez que o vão central é completamente suportado pela estrutura auxiliar. Essa estrutura é composta por uma treliça tridimensional com quatro bases, apoiadas sobre fundações mistas independentes, conforme apresentado na Figura 5.

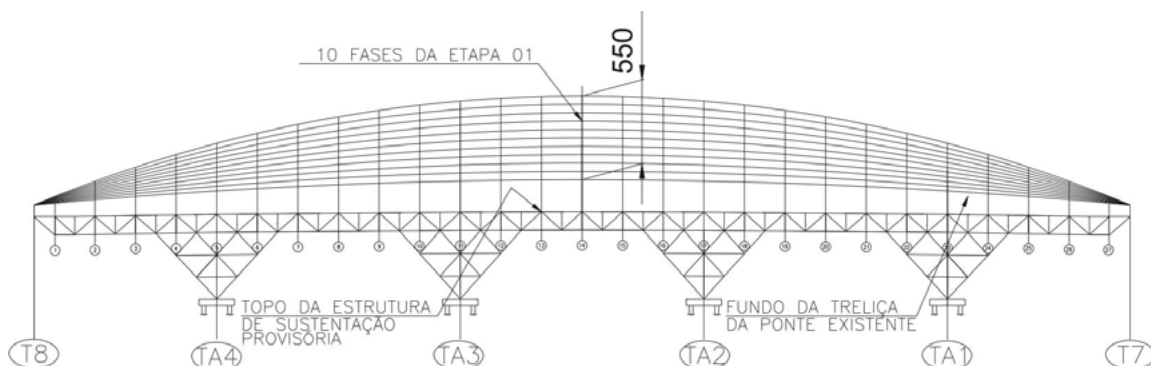
**Figura 6** – Etapas da Fase 1 da transferência de cargas.

- Fase 1: macaqueamento dos 54 pontos em forma de parábola, com deslocamentos verticais para cima, buscando a configuração geométrica que resulte na condição de carga nula para as barras de olhal externas à treliça. Após a realização da fase 1, as barras de olhal externas podem ser desacopladas da treliça. Mesmo com a estrutura da treliça desacoplada, existirá carga normal de tração retida nas barras de olhal internas à treliça, devido a sequência de montagem adotada inicialmente na ponte. A fase 1 considera o deslocamento total vertical para cima igual

a 550 mm, realizado em 10 etapas, sendo cada uma com deslocamento de 55 mm. A Fig. 6 apresenta um esquema das etapas que compõem a Fase 1.

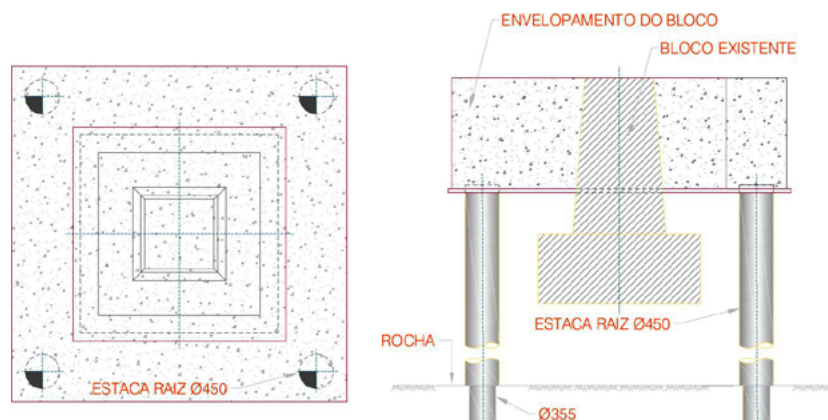
**Figura 7** – Reforço típico das bases dos vãos de acesso da Ponte Hercílio Luz.

As fundações dos vãos de acesso, originalmente, foram projetadas como blocos de concreto apoiados sobre rocha. Uma vez que não se consegue confirmar a efetividade do apoio desses blocos sobre a rocha, foram elaborados projetos para reforço dos blocos, contemplando o envelopamento das estruturas existentes por novos blocos, maiores, apoiados sobre estacas de concreto com 450 mm de diâmetro. A Figura 7 apresenta um detalhe do reforço típico adotado nas fundações dos vãos adjacentes.

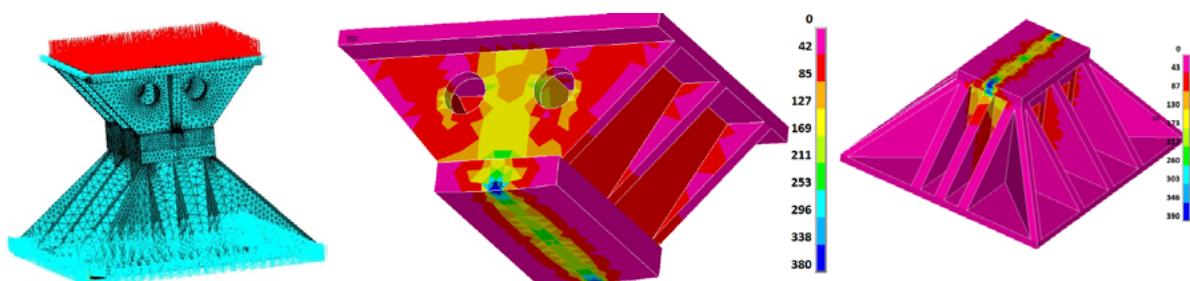
**Figura 8** – Modelo e distribuição de tensões de von Mises obtidas para o apoio dos pilões [Mpa].

Todos os elementos com geometria complexa tiveram sua resistência avaliada com base em modelos de elementos finitos. As peças fundidas tais como o apoio dos pilões e as selas serão substituídas por peças novas, também fundidas. Na Figura 8 apresentam-se as tensões obtidas na análise do apoio dos pilões.

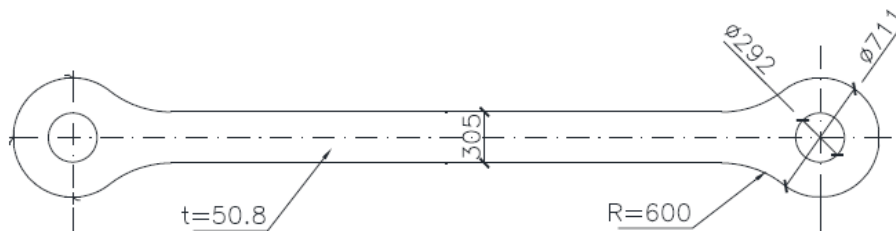
**Figura 9** – Geometria adotada para o furo da barra de olhais.

As barras de olhal serão substituídas por novas barras usinadas, compostas por aço de alta resistência, com limite de escoamento igual a 980 MPa. A geometria das extremidades das barras de olhal foi avaliada e algumas mudanças foram implementadas na região do furo, que anteriormente era circular e no novo projeto se apresenta em forma oblongada, a fim

de melhorar a concentração de tensões nessa região, conforme apresentado na Figura 9.

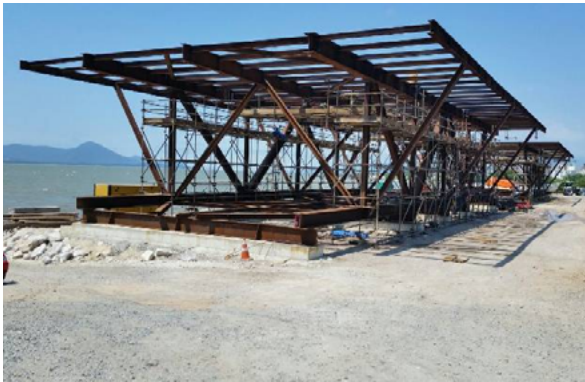
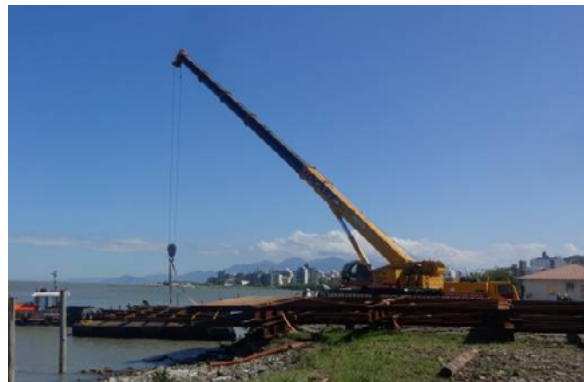
**Figura 10** – (a) Pré-montagem da treliça da estrutura auxiliar no canteiro  
(b) Transporte das treliças em flutuantes.

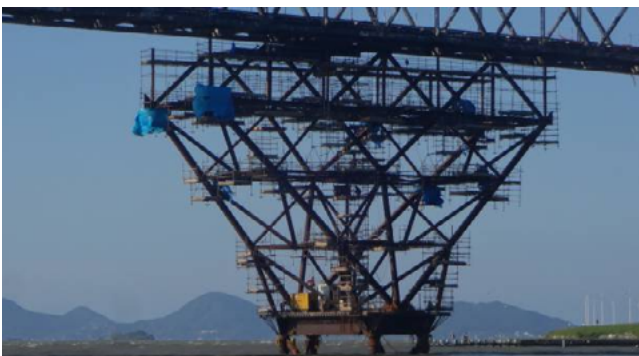
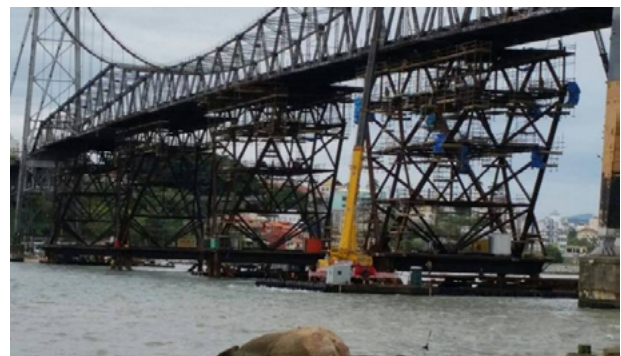
**Figura 11** – Montagem das torres da estrutura auxiliar.

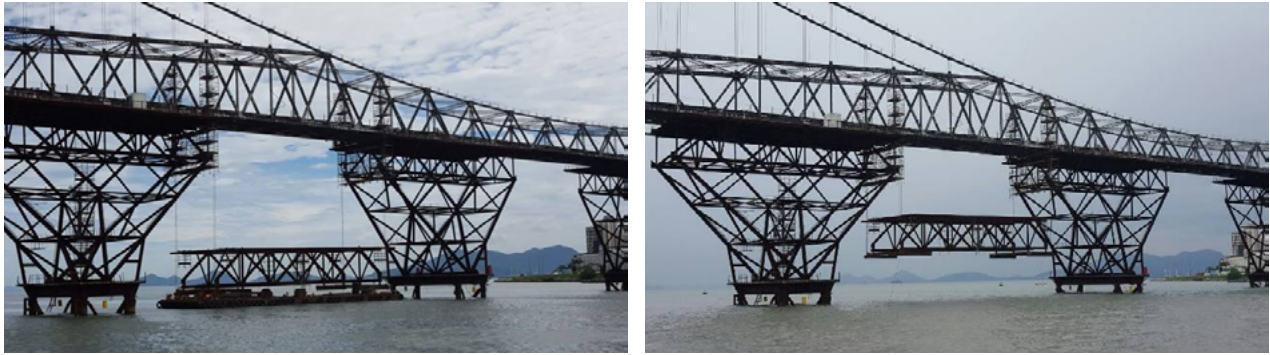
**Figura 12** – Montagem das treliças intermediárias da estrutura auxiliar.

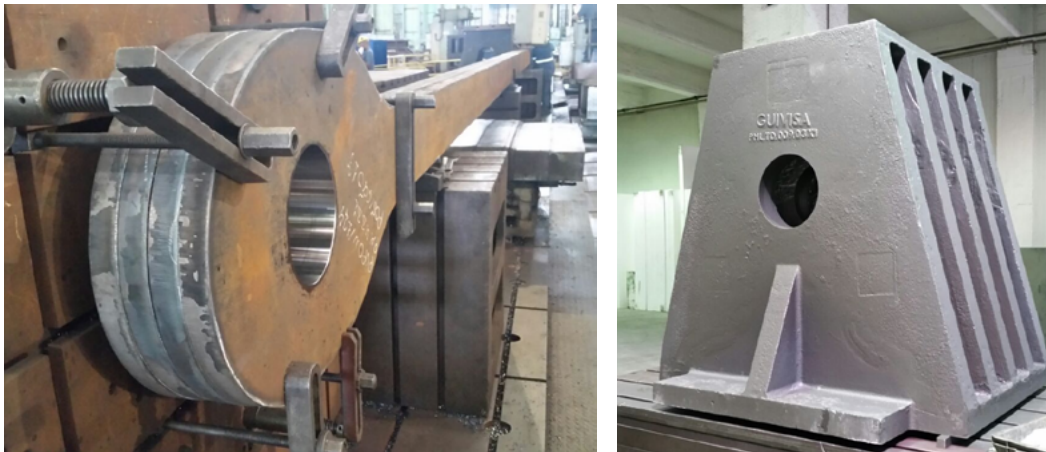
**Figura 13** – Fabricação das barras de olhais e selas.

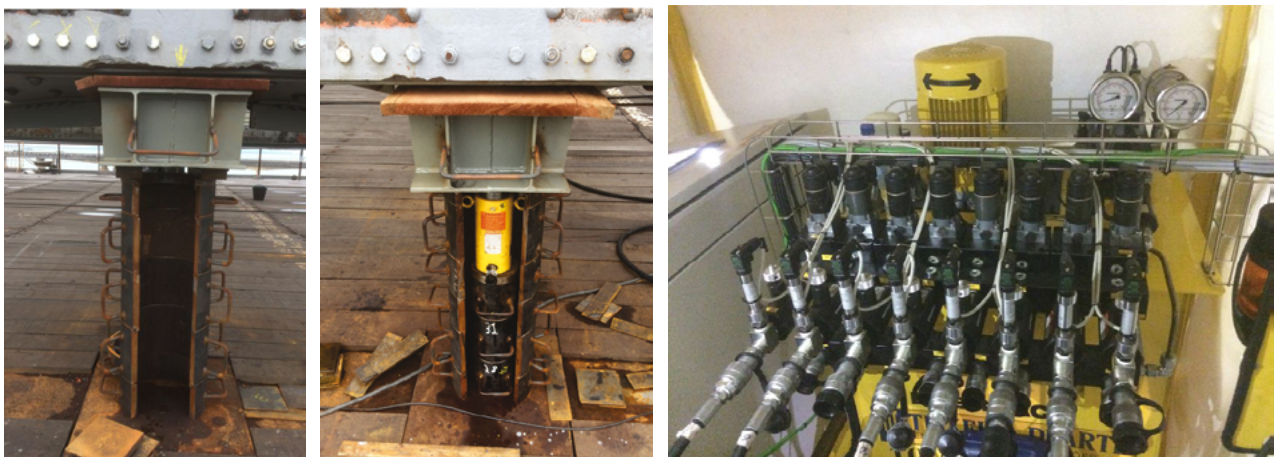
**Figura 14** – Calços metálicos, Macacos e unidade hidráulica utilizados na transferência de cargas.

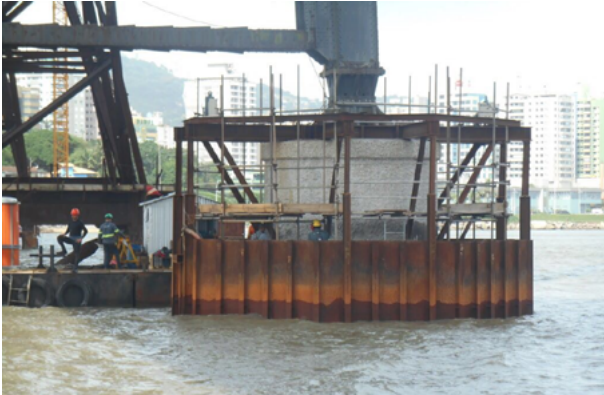
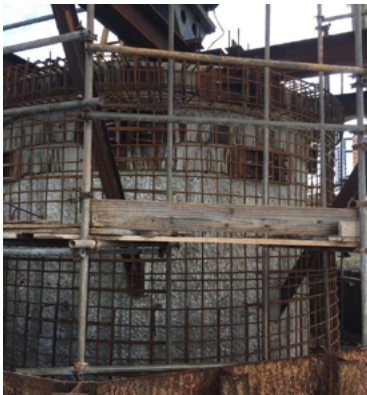
**Figura 15** – Instalação das ensecadeiras e procedimento de reforço das fundações .

O mesmo conceito de envelopamento dos blocos, porém com barras de aço inseridas nos blocos existentes, foi utilizado para o reforço das fundações dos pilões de suporte do vão central. Para a execução da concretagem do reforço desses blocos serão utilizadas ensecadeiras pré-fabricadas ao entorno da estrutura existente.
