# Avaliação Estrutural da Torre de Madeira do Monte Sião, Localizada no Município de Itacoatiara – AM

*Levi D'Araújo Nogueira<sup>1</sup>*  
*Wagner Queiroz Silva<sup>2</sup>*

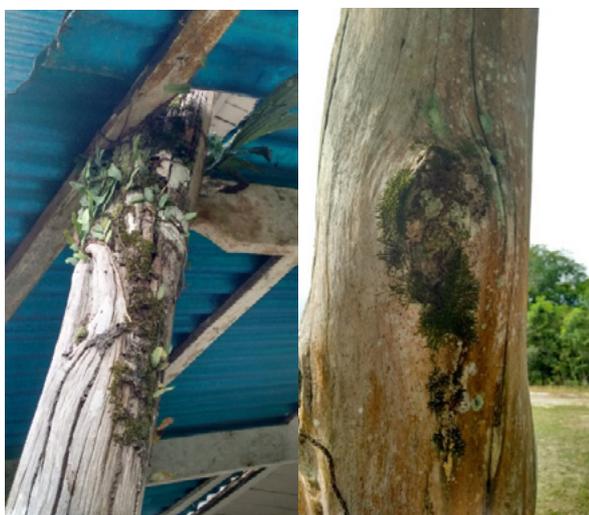
**Figura 8** – Presença de algas e vegetação em pilares.

Todos os pilares apresentaram algum grau de ataques por fungos. A região mais atacada foi, justamente, a mais próxima ao solo e desprotegida pela cobertura. Foram encontrados vestígios de ataques por insetos isópteros nos pilares PE1, PE2, PE5 e PE12 (posições identificadas na Figura 7). Também se detectou a presença de algas e vegetação no pilar PE3 (Figura 8a) assim como algas nos pilares PE6 e PE8 (Figura 8b).

Pilar PE3

b) Pilar PE8

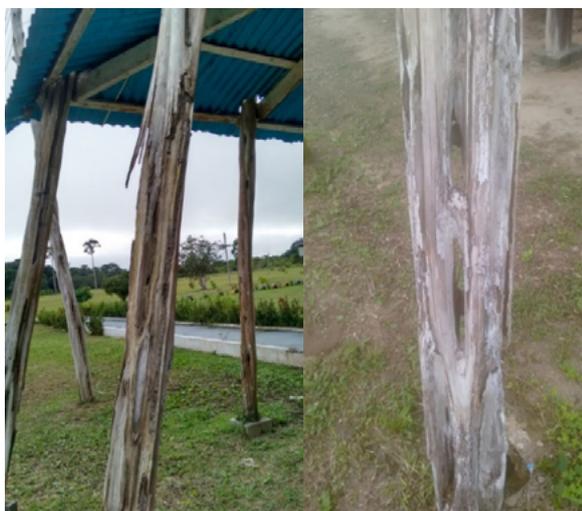
**Figura 9** – Patologias identificadas nos pilares.

Nas partes mais exposta da estrutura, que fica fora da área de abrangência da cobertura, foram identificadas manifestações em estados mais avançados de degradação e até mesmo a perda quase total da seção transversal de alguns componentes inclinados.

Os danos mais severos, com comprometimento significativo da seção transversal ocorreram nos pilares PE2 (no primeiro quarto de seu comprimento), PE4 (na metade do seu comprimento), PE10 (no primeiro quarto de seu comprimento), PE11 (também no primeiro quarto do comprimento) e no PE12 (primeiro quarto de seu comprimento). A Figura 9 mostra alguns dest

PE2 (primeiro  $\frac{1}{4}$  do comprimento), PE 10 (primeiro  $\frac{1}{4}$  do comprimento), PE 11 (primeiro  $\frac{1}{4}$  do comprimento) e PE 12 (primeiro  $\frac{1}{4}$  do comprimento), PE4 (1/2 do comprimento da peça). Para os pilares PE2, PE11 e P12, sugere-se a reparação do trecho apodrecido com substituição parcial da peça. Já para as peças PE4 e PE10, sugere-se a substituição total da peça, uma vez que os danos são bem graves e se manifestam em boa parte da peça.

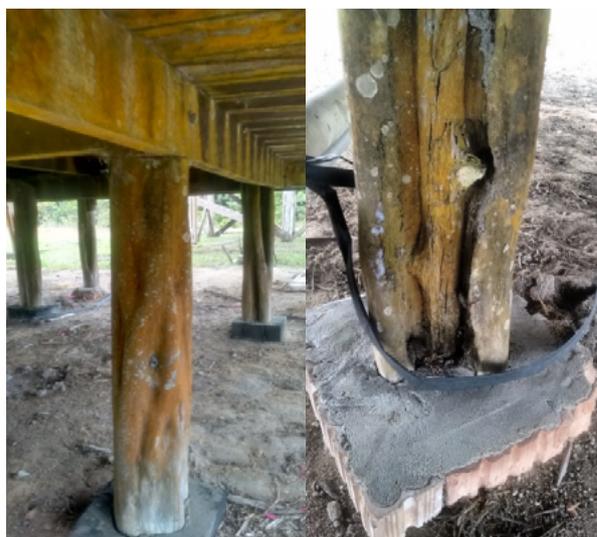
**Figura 10** – Pilares e Vigas da fundação.

Pode-se notar a presença de ataques por fungos cromogêneos, em grau médio, em todas as peças dessa região. Além disso, a alta umidade contribui para a oxidação das ligações entre as peças que estão em sua maioria com processo de corrosão avançado. Contudo, os danos por ataques biológicos e pela umidade na madeira estão em nível superficial, sem ter sido notado

Entretanto, o pilar P17, mostrado na Figura 10, apresenta seção transversal parcialmente comprometida, visivelmente necessitando de reforço para garantir seu desempenho de forma segura.

Observa-se que em relação aos pilares de apoio da torre, de modo geral, deve-se tratar as anomalias encontradas e eliminar as causas de origem dessas manifestações.

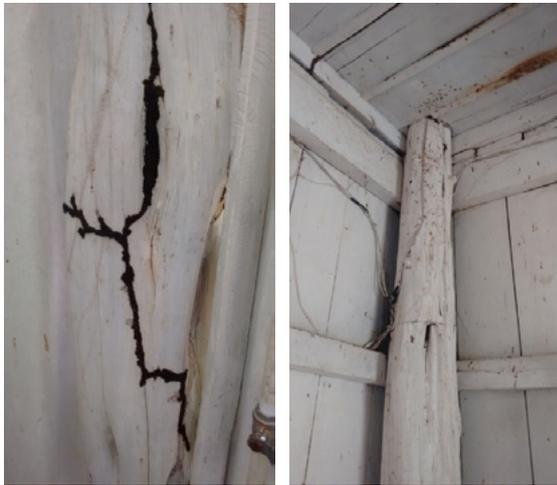
**Figura 11** – Situação dos pilares P5 e P9.

O primeiro andar da edificação dispõe de oito pilares externos e quatro internos. Em todos os pilares externos foi possível detectar a presença de fungos cromogêneos, em grau médio de intensidade. Além disso, havia muita sujeira acumulada nos orifícios da madeira, o que pode favorecer possíveis infestações patológicas por acúmulo de umidade. A presença de insetos xilófagos foi identificada nos pilares P1, P3, e P5, todos no exterior da edificação. No pilar P5, além dos caminhos característicos de isópteros, verificou-se também a presença de ninho desse ripo de inseto.

Com exceção do pilar P5 que apresentou um ninho de isópteros, os outros pilares estão sob ataques superficiais, que precisam ser tratados imediatamente, mas ainda não comprometem o desempenho estrutural das peças.

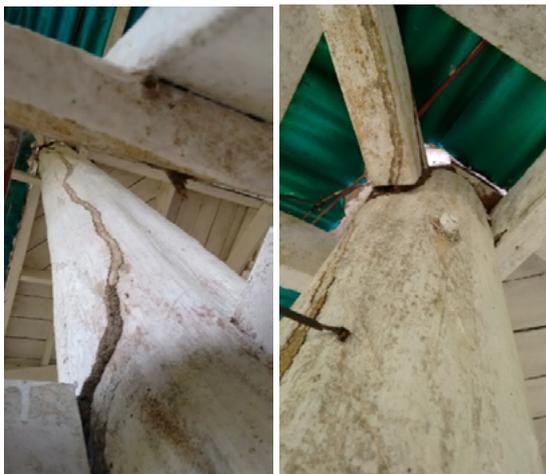
**Figura 12** – Presença de isópteros nos componentes estruturais.

A estrutura do segundo andar está submetida a um leve ataque por fungos, com exceção do pilar P8, onde não foi encontrado nenhum indício de ataque biológico. Além de fungos, também pode se observar a presença de mofo nos pilares P2 e P5. E de caminhos de isópteros no pilar P1. Em relação aos pilares internos, foram identificadas a presença de insetos isópteros nos pilares P9 e P11.

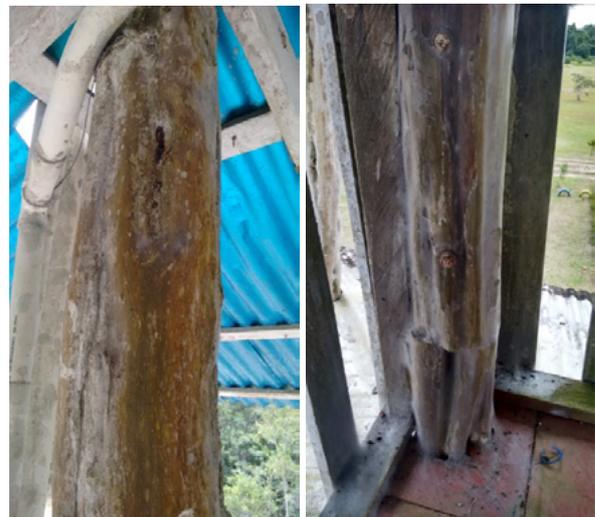
**Figura 14** – Pilar P7 e Pilar P1.

Em todos os pilares exteriores do terceiro pavimento, com exceção do pilar P8, foram detectados ataques por fungos, em intensidade leve. Além disso, nos pilares P1, P2, P3, P7, P11, P12, identificou-se a presença de mofo. O pilar P7 apresentou um grau médio de ataque por fungos.

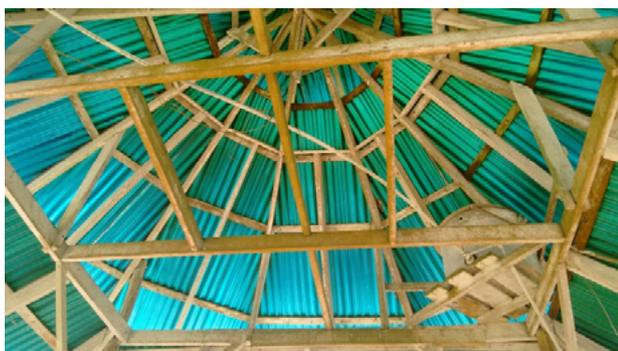
**Figura 15** – Vigas do quinto pavimento.

As vigas superiores do quinto andar também não receberam tratamento através da aplicação de tinta. Com isso, observa-se leve ataque por fungos, com alteração da cor da madeira.

Contudo, apesar do leve ataque por fungos em determinados segmentos da estrutura do quinto andar, as peças encontram-se em bom estado de conservação e com seções intactas, carecendo apenas da eliminação

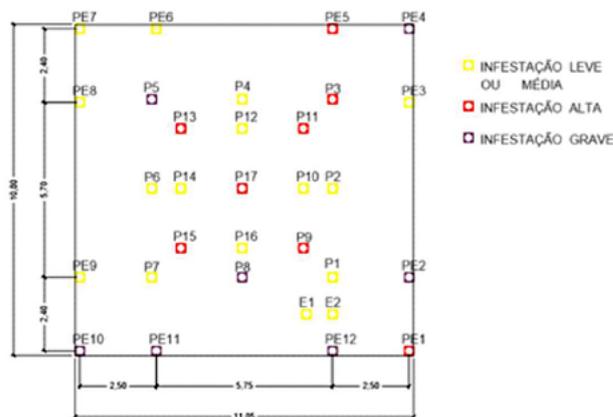
**Figura 18** – Grau de infestação patológica por pilar.

Nesta etapa deve-se eliminar todas as patologias identificadas a fim de garantir que não haja danos posteriores à integridade da estrutura. Na Figura 18 é possível verificar o grau de intensidade das patologias por pilar.

Recomenda-se a aplicação de fungicidas que sejam eficazes contra uma larga faixa de organismos fúngicos. Desta maneira, estar-se-á protegendo a estrutura dos ataques dos fungos presentes e de ataques futuros.
