# Avaliação Estrutural da Torre de Madeira do Monte Sião, Localizada no Município de Itacoatiara – AM

*Levi D'Araújo Nogueira<sup>1</sup>*  
*Wagner Queiroz Silva<sup>2</sup>*

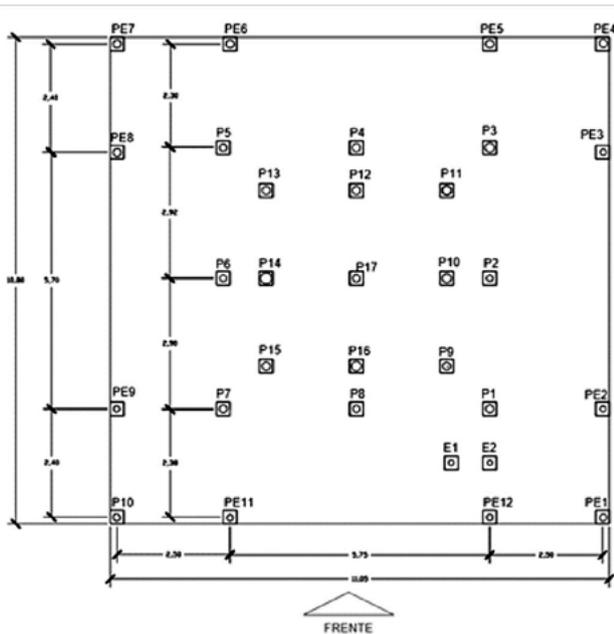
Figura 7 – Planta de locação dos pilares (medidas em metros).

Todos os pilares apresentaram algum grau de ataques por fungos. A região mais atacada foi, justamente, a mais próxima ao solo e desprotegida pela cobertura. Foram encontrados vestígios de ataques por insetos isópteros nos pilares PE1, PE2, PE5 e PE12 (posições identificadas na Figura 7). Também se detectou a presença de algas e vegetação no pilar PE3 (Figura 8a) assim como algas nos pilares PE6 e PE8 (Figura 8b).

Os danos mais severos, com comprometimento significativo da seção transversal ocorreram nos pilares PE2 (no primeiro quarto de seu comprimento), PE4 (na metade do seu comprimento), PE10 (no primeiro quarto de seu comprimento), PE11 (também no primeiro quarto do comprimento) e no PE12 (primeiro quarto de seu comprimento). A Figura 9 mostra alguns dest
